Karczag Ákos

## Csíkszentimre műemlékei

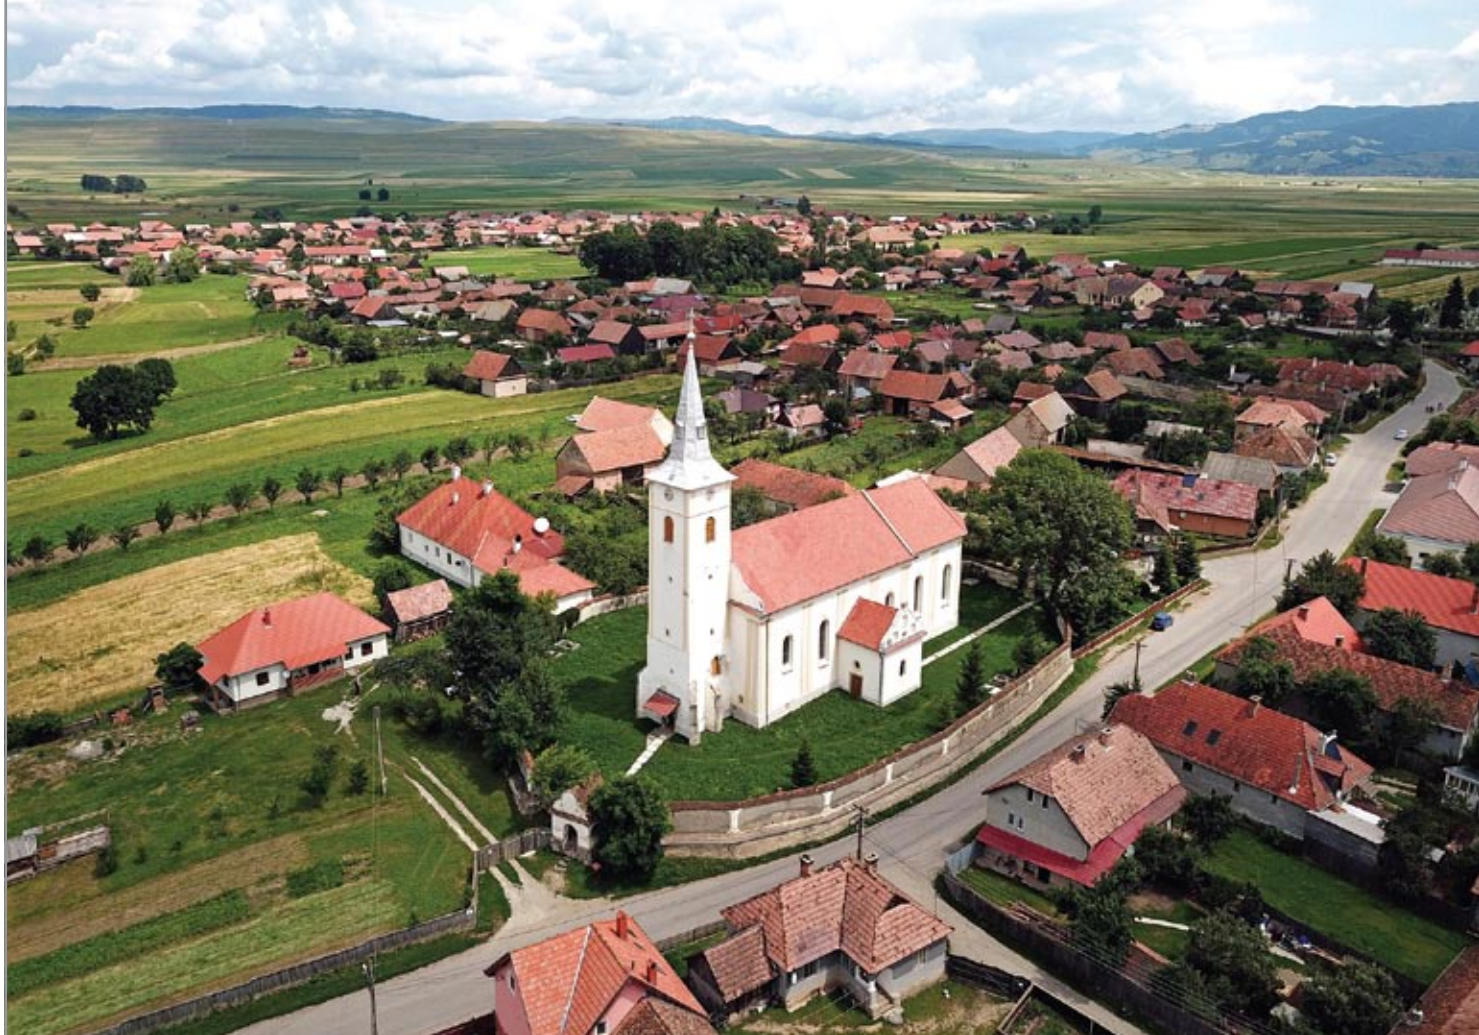
Csíkszentimre temploma  
madártávlatból,  
déli nyugat felől  
(Fotó: Keserű László)

egy része és a templomtorony földszintje, valamint a kerítőfal, de valamennyi erősen átalakítva. A diadalív középső részére festett 1777-es évszám bizonyára az építkezés befejezését és a felszentelés évét jelöli. A jelenlegi barokk stílusú templom tereit, a nyugati karzatos hajót, a sokszögzáródású szentélyt és a sekrestyét fiókos dongaboltozat fedí, míg az északi bejárat és a déli oldalra emelt keresztkápolnát csehsüveg boltozattal látták el.

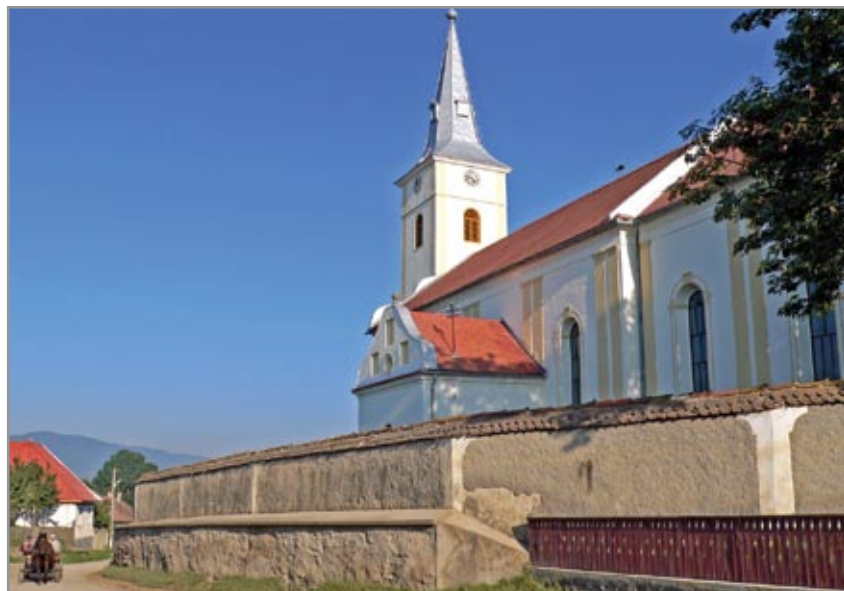
A templom déli oldala  
a kerítőfallal  
(Fotó: Karczag Ákos)

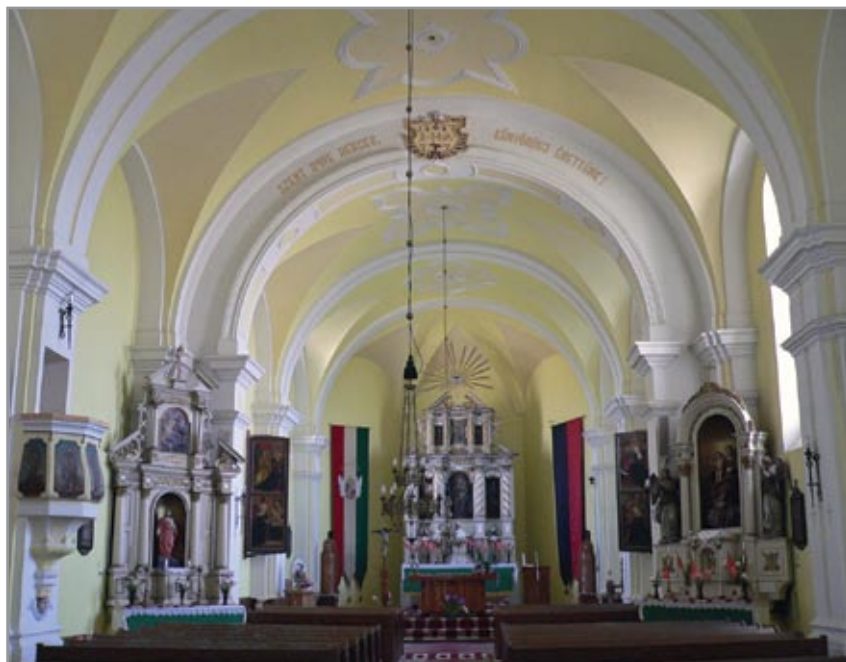
A templomhajó, a diadalív és a szentély képe (Fotó: Karczag Ákos)

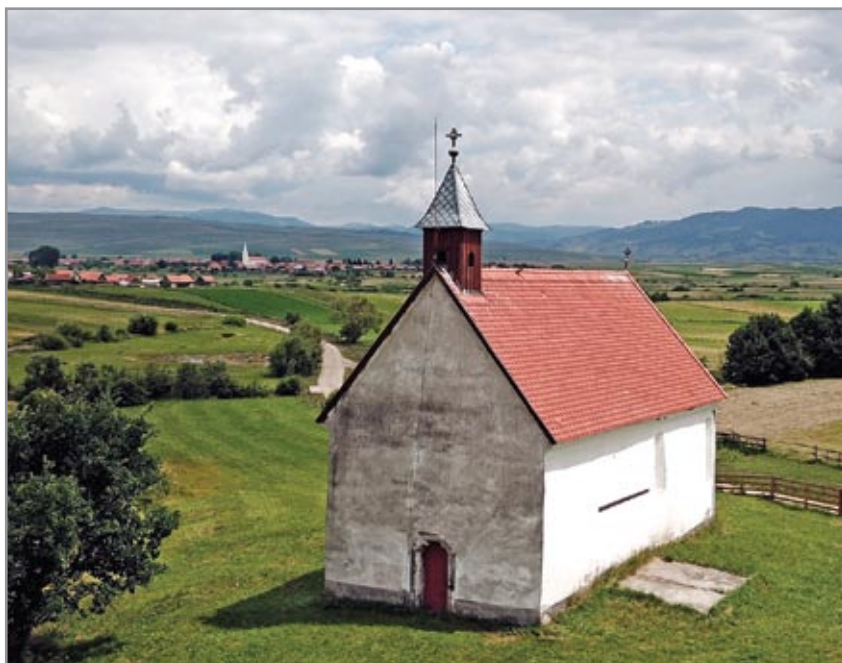
A Margit-kápolnát a helyi hagyomány szerint Tankó Margit építtette 1661-ben, hálaképpen Szent Margit tiszteletére, mert fiával sikerült elbújniuk a falut földúló tatárok elől az Olt menti nádasban. Ennek a történetnek valós alapja nincs, annyi viszont igaz, hogy az egyházi épület a hajdani Tankó birtok mellett áll. (Fotó: Keserő László)

A nyeregtetős, kis huszártoronnyal ellátott, deszkamennyezetű, támpillérek nélküli épület egyterű, azaz hajója és sokszögzáródású szentélye azonos szélességű és nincsenek diadalívvel elválasztva egymástól. A kápolna két magas és keskeny kő ablakkerete háromszögben végződik. Szemöldökgyámos nyugati kapuja alapján a kápolna létrejöttét korábban a 15–17. századra tették (első fennmaradt írásos említése 1608-ból való). A kápolnát egykor alacsony cinteremfal övezte, ez mára nyomtalanul elpusztult.

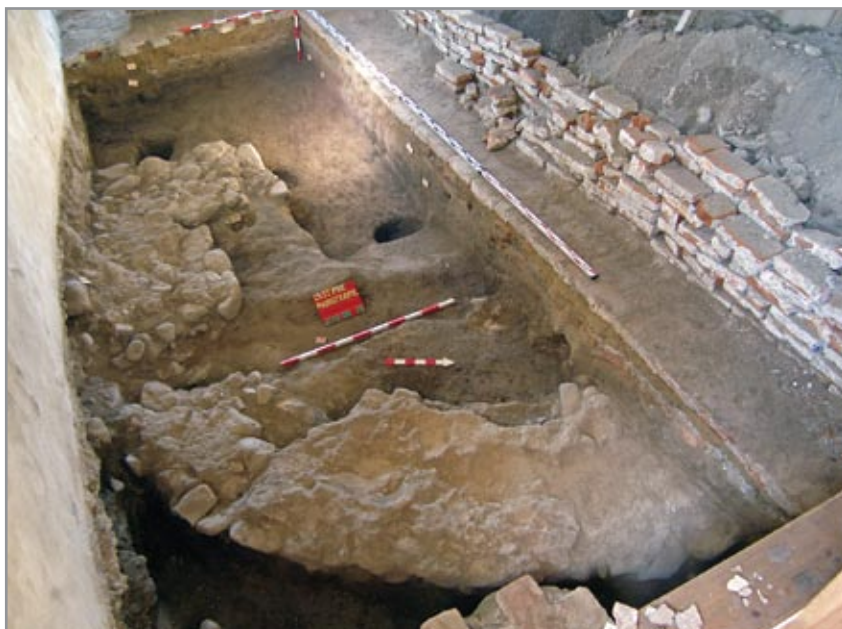
A 2013-as ásatás során előkerült korábbi szentély és diadalív maradványa (Fotó: Botár István)

valamivel azután történt. E felfedezés nyomán, 2013 nyarán a Csíki Székely Múzeumból Botár István régész a kápolna belsejében kis felületű kutatószondát nyitott. Leírása szerint „a kápolna déli fala mellett nyitott felületben előkerült a kápolna eredeti félköríves szentély alapfalának déli és keleti fele, illetve beugró diadalíve. Ez alapján a kápolna eredeti külső hossza 10,5 méter körüli volt, a hajó belső hossza 6,3, szélessége 4,6 m, a szentély külső-belső hossza a diadalívtől 2,2, illetve 3 méter volt.” A korai szentély bontásából eredő csekély omladékban többszínűre festett vakolatdarabokra bukkantak, melyek azt bizonyítják, hogy a félköríves szentély falait is többszínű freskó borította. A korabeli járószintet már nem sikerült azonosítani, a kutatás nyomán viszont tisztázódott a kápolna eredeti alaprajza.

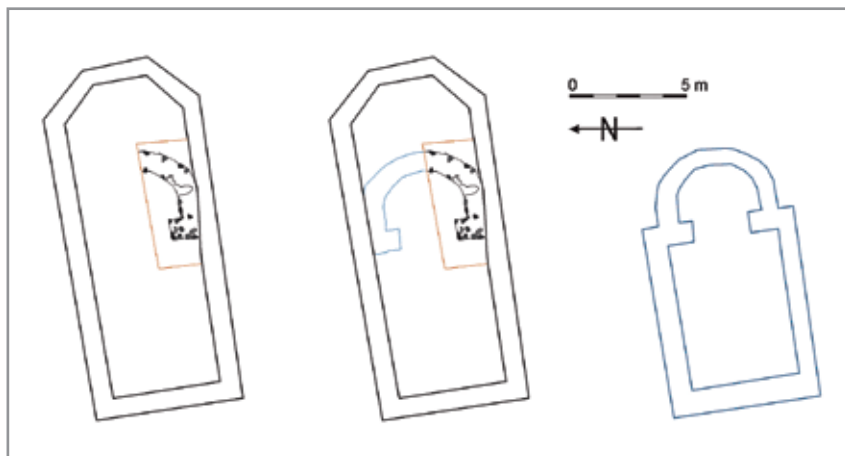
A kápolna középkori (jobbra) és mai alaprajza az ásatás eredményei nyomán  
(Készítette Botár István)

A falképek elemzése és a 2012–2013-as épület régészeti kutatások eredményeinek összegzése nyomán megállapítható, hogy a kápolna a 14. század

elején épült, és feltehetően a 16. században vagy azt követően bővítették, ekkor kapta mai formáját. Egy helyi előkelő család építtethette az Anjou-kor hajnalán, talán temetkezési célból, de ez utóbbi vélekedést csak további ásatások erősíthetnék meg.

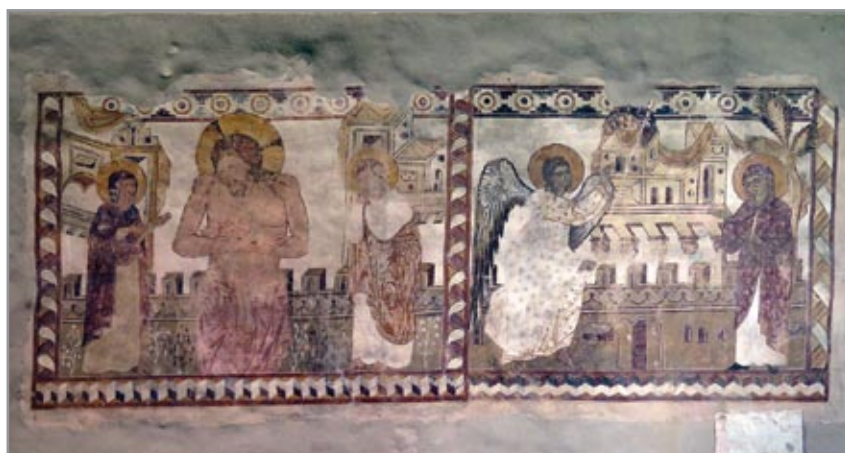
Az északi falon lévő, nagyméretű diptichon a Fájdalmas Krisztust és az Angyali üdvözlés jelenetét ábrázolja  
(Fotó: Keserű László)

tárt fel részlegesen Kovács Dénes (a képek konzerválását 2003-ban Kiss Lóránd végezte el). Az északi falon egy 147 cm magas és 343 cm széles felületen a Fájdalmas Krisztus (Vir dolorum) ábrázolása, mellette jobbra pedig az Angyali üdvözlés jelenete tekinthető meg, melyek a 14. század elején a Magyar Királyság több templomában megfigyelhető bizáncias jellegű, de itáliai eredetű (ún. „italobizánci”) stílusban készültek. A Fájdalmas Krisztus ábrázoláson a lehajtott fejű Krisztus látható keresztbe tett kézzel, kétoldalt Szűz Máriával és Szent János apostollal, a háttérben épületekkel és pártázatos várfallal. Az Angyali üdvözlés jelenetének bal oldalán Gábel arkangyal jobbjával áldást oszt, bal kezében liliomos végződésű pálcát tart. Vele szemben Mária, aki kitárt karokkal fogadja őt, mögötte fa magasodik és épületek gazdagítják a háttér.

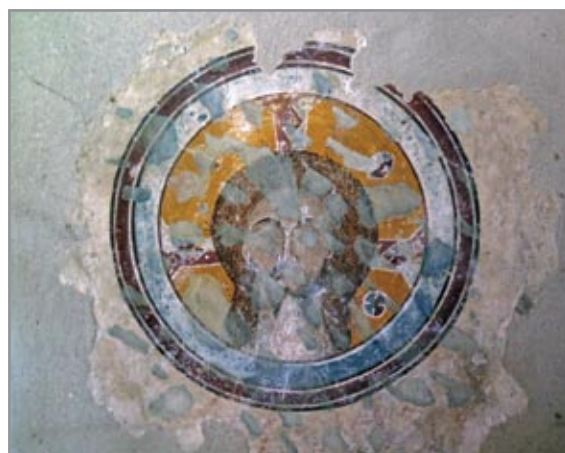
A déli falon feltárt freskón Krisztus arca tekinthető meg  
(Fotó: Karczag Ákos)  
jobbra

A déli falon, a nyugati falsaroktól majdnem egy méterre vörös és kék körbe foglalt (40 cm átmérőjű), Krisztus arcát ábrázoló, ikonszerű falfestmény található, mely mintegy 50×50 centiméteres vakolatfelületen készült el. A kápolnában nem került elő több, ehhez hasonló kisebb ábrázolás. Mivel igen közel helyezkedik el a kápolna bejáratához, feltételezhetően az ide belépők számára, védelmező szereppel festhették erre a helyre.

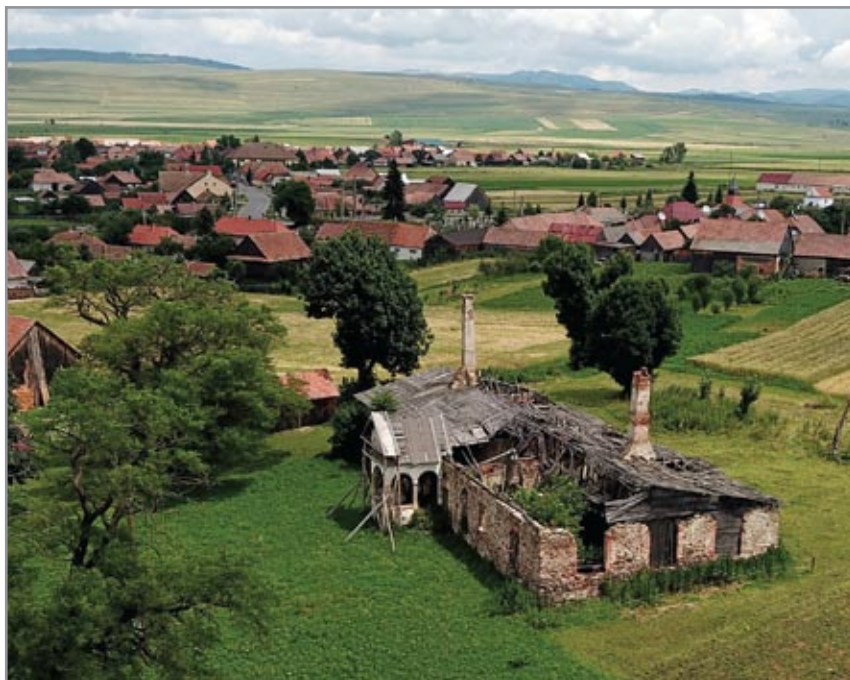
A Henter-kúria romja a levegőből  
(Fotó: Keserű László)

A Henterek a kúriát többször átépítették, mely némi alaprajzi szabálytalanságot eredményezett. A téglalap alakú, nyeregtetős, alápincézett udvarház hálósobákból, ebédlőből, konyhából és mellékhelyiségekből állt. Legszebb része az oszlopon nyugvó, nyitott tornác, melynek akantuszlevelekkel és háromszirmú, nyitott virágfüzérekkel díszített, faragott kőoszlopai reneszánsz hatást mutatnak. Oromzatán a Henterek címere – koronán álló, nyakán átlőtt, karmai közt kavicsot tartó daru – ismerhető fel.

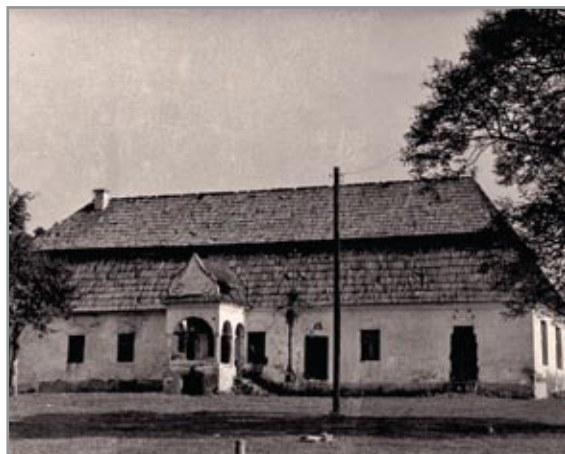
A Henter-kúria 1990-ben  
(balra lent)

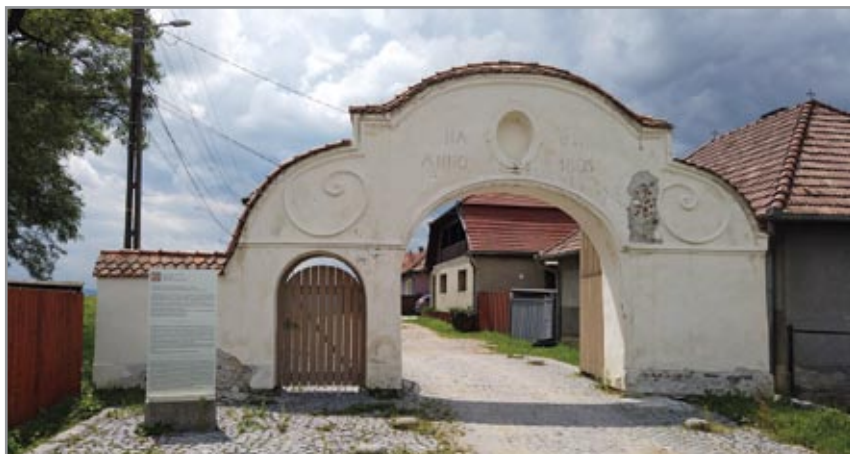
A kúria telkének főkapuja, melynek helyreállítási munkálatai Kiss Lóránd, Bernád István és Baróti Hunor nevéhez fűződnek  
(Fotó: Keserű László)

A romos kúria 2011-ben a helyi önkormányzat tulajdonába került, ám e jelentős műemlék megmentéséhez sokáig nem gyűlt össze elegendő pályázati pénz. A Regionális Operatív Programban elnyert uniós pénzekből azonban várhatóan 2020 végére ismét régi fényében tündökölhet az épület, és a falu kulturális központjává válhat. Az elképzelések szerint helyreállítják majd a falakat, a tetőzetet és a padlózatot, padlófűtést, villany-, víz- és szennyvízhálózatot szerelnek be, kialakítják a fűtésrendszert, és parkosítják az udvart is. Jó előjelnek számít, hogy a Henter-kúria telkének a 19. század elejéről származó barokk főkapuját 2017-ben renoválták, környezetét rendezték. A kapu felirata – ANNO 1803 – immár jól olvasható, a kapucímer azonban sajnos régen elveszett, csupán a helye szemlélhető meg. 🍷
